**SISTEMA NACIONAL PARA LA PREVENCIÓN, MITIGACIÓN Y
ATENCIÓN DE DESASTRES
SECRETARÍA EJECUTIVA
(SE-SINAPRED)**

**INSTITUTO NICARAGÜENSE DE ESTUDIOS TERRITORIALES
(INETER)**

ESTUDIO DE LA VULNERABILIDAD SÍSMICA DE MANAGUA

AGOSTO 2005

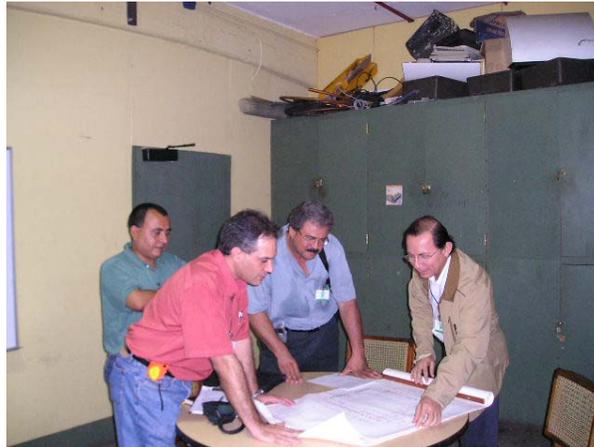
Foto 2- 1

- Se consultaron los planos que se pudieron conseguir de algunos edificios, principalmente de los construidos recientemente (Foto 2- 1); aunque en algunos casos se pudo obtener incluso la documentación de algunos inmuebles construidos en la década de los sesenta del pasado siglo.
- Se revisó la literatura existente sobre los daños producidos a las edificaciones de Managua por el terremoto de 1972. En esta, se logró obtener además levantamientos y planos de algunos edificios de la época.

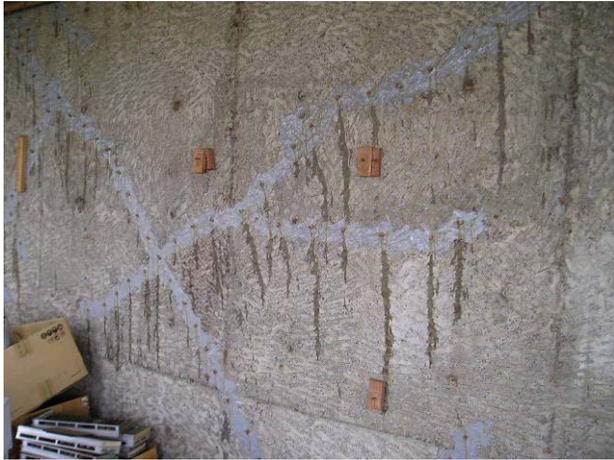
Foto 2- 15

Este edificio resistió los sismos del 23 de diciembre de 1972 y sufrió daños menores, algunos de los cuales al parecer fueron reparados en su momento (Foto 2- 15). Sin embargo, en la actualidad es posible ver en la estructura:

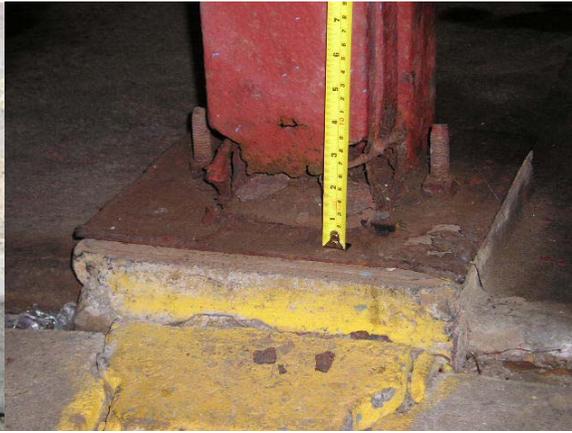
Foto 2- 38

- Muros de mampostería adosados a la estructura principal con posterioridad a la construcción del edificio, que restringen las columnas hasta la mitad de su claro (Foto 2- 35), produciendo diferencias drásticas de rigidez entre ellas.
- Presencia de columnas cortas en dormitorios de bomberos (Foto 2- 36), debido a lo descrito en el punto anterior.
- Deformación y daño excesivo en columnas debida al choque de los vehículos (Foto 2- 37). Es probable que esta columna no tenga ya reservas de resistencia estructural, por lo que la estructura en su conjunto es más vulnerable con la columna en ese estado.
- Daños graves en la estructura debido a la corrosión y escaso mantenimiento (Foto 2- 38).

Urge reparar y reforzar el edificio de bomberos, especialmente las columnas ya que podrían fallar y la cubierta colapsar lo que inhabilitaría este vital servicio en caso de un terremoto. Este punto, sin duda, merece una atención prioritaria de las autoridades con el objeto estar en posibilidad de atender la emergencia que se presentará luego de eventos sísmico de mediana y gran magnitud.

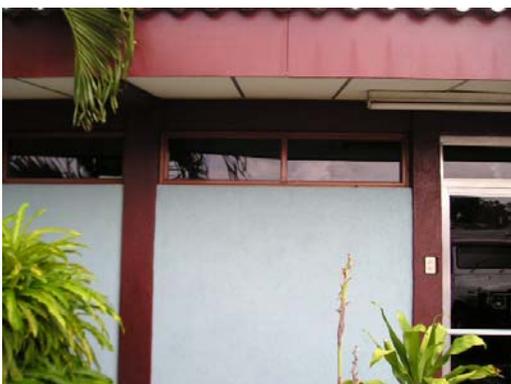
Foto 2- 39

En los tres casos existen problemas de columna corta (Foto 2- 39). Además, el edificio que alberga las oficinas de finanzas y el Puesto de Mando presenta deterioro de la mampostería en la base, a la altura de la banqueta (Foto 2- 40). Una de las paredes exteriores de este mismo edificio, presenta grietas verticales de diferentes espesores, destacándose una que supera el milímetro y que indica una aparente separación con el muro ortogonal que se le une (Foto 2- 41).

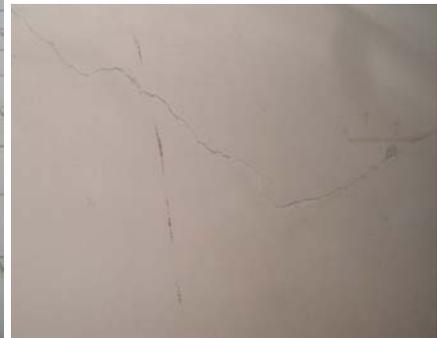
Foto 2- 49

- Las paredes de culata de las alas del edificio presentan grietas de aproximadamente 0.8 mm (Foto 2- 49).

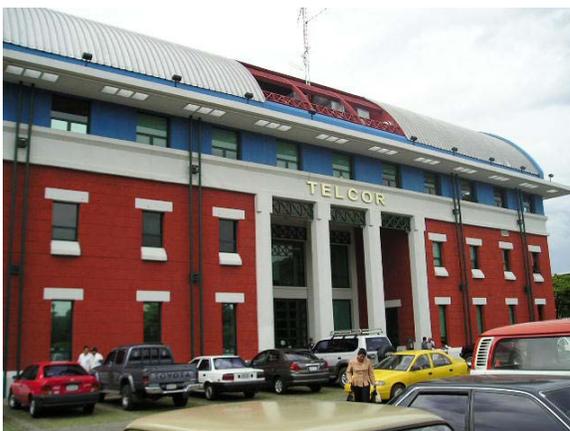
Foto 2- 55

El Instituto Nicaragüense de Telecomunicaciones y Correos, tiene su sede actual en un edificio de cuatro niveles (Foto 2- 55) construido en el año 2000. La estructura está constituida por muros de concreto a los que se unen traveses y vigas metálicas que soportan los entresijos formados por un firme de concreto sobre lámina de acero. Es de destacar que en uno de los muros del edificio se presenta una grieta diagonal en un solo sentido que atraviesa la pared de un lado a otro (Foto 2- 56) que probablemente se deba a asentamientos que de no ser muy grandes no causarán problemas a la estructura.

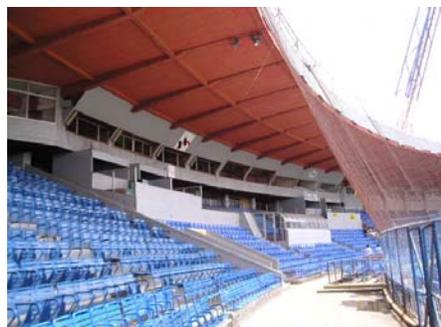
Foto 2- 63

Construido en 1948, el Estadio Nacional Denis Martínez (Foto 2- 63) es una estructura compuesta por marcos de concreto con claros pequeños y muros de mampostería. Por las características propias de su uso, es muy irregular tanto en planta como en elevación. Sufrió daños graves en el terremoto del 23 de Diciembre de 1972, los cuales fueron reparados posteriormente; sin embargo no ha sido reforzado.

En la actualidad el estadio presenta múltiple deterioro en su estructura, además de aspectos desfavorables para un adecuado comportamiento ante sollicitaciones sísmicas. Entre ellos:

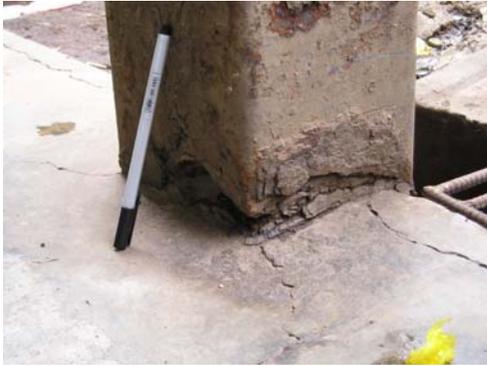
Foto 2- 72

- Columnas muy deterioradas producto de la corrosión (Foto 2- 72).
- Muros y losas adosados a columnas (Foto 2- 73).
- Diferencia en altura de columnas (Foto 2- 74).

Los dos últimos aspectos pueden provocar concentraciones de esfuerzos que incrementan la posibilidad de fallas locales.

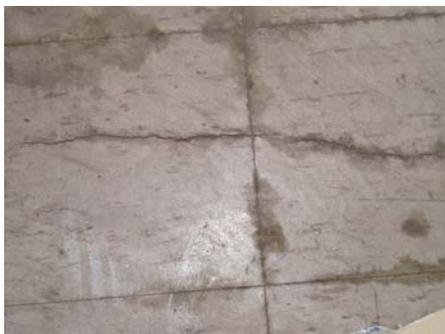
Foto 2- 83

En la actualidad el inmueble presenta grietas en entrepisos (Foto 2- 83 y Foto 2- 84). Además en el sótano se aprecia deterioro del concreto producido por la humedad (Foto 2- 85).

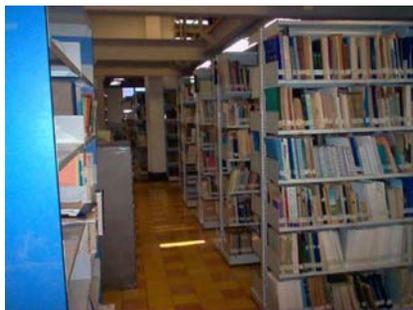
Foto 2- 89

- Cambios en el uso, lo que se traduce en cargas adicionales en biblioteca (Foto 2- 89) y archivos en el segundo piso, además de oficinas en azotea.
- Comienzan a aparecer señas de deterioro en columnas (Foto 2- 90).
- Defectos en la fijación de los contravientos durante la construcción (Foto 2- 91)

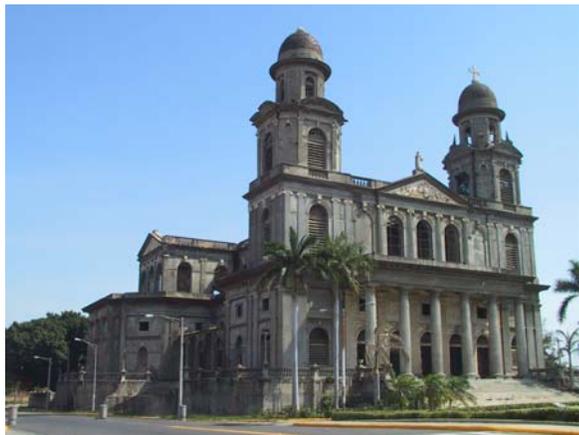
Foto 2- 109

Se encuentra muy dañada por el sismo del 72 y con gran deterioro. Su resistencia sísmica es casi nula y es muy probable que colapse por completo aún ante sismos de mediana intensidad.
