**SISTEMA NACIONAL PARA LA PREVENCIÓN, MITIGACIÓN Y
ATENCIÓN DE DESASTRES
SECRETARÍA EJECUTIVA
(SE-SINAPRED)**

**INSTITUTO NICARAGÜENSE DE ESTUDIOS TERRITORIALES
(INETER)**

ESTUDIO DE LA VULNERABILIDAD SÍSMICA DE MANAGUA

AGOSTO 2005

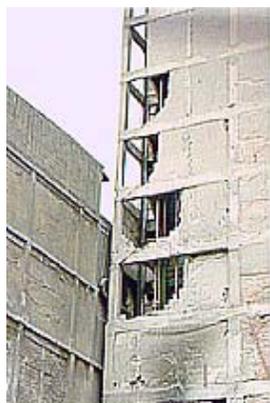
Edificio dañado por golpeteo

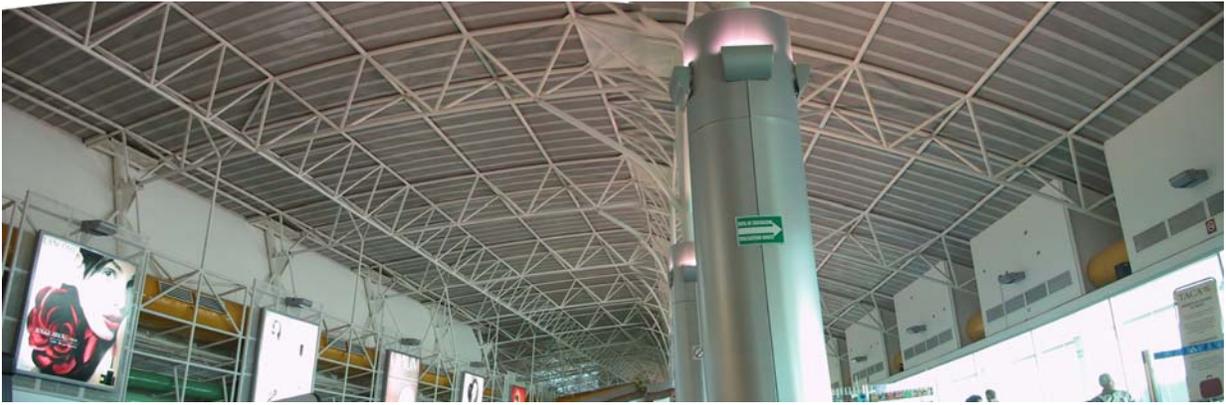
Foto 2- 2

La actual terminal aérea internacional de Managua se ha construido en varias etapas. El primer edificio se construyó a finales de la década de los sesenta del siglo pasado, luego en 1997 lo que se conoce como la Primera Etapa de ampliación (Foto 2- 2), la Segunda Etapa en 2002 y la Tercera Etapa se encuentra actualmente en construcción (2005).

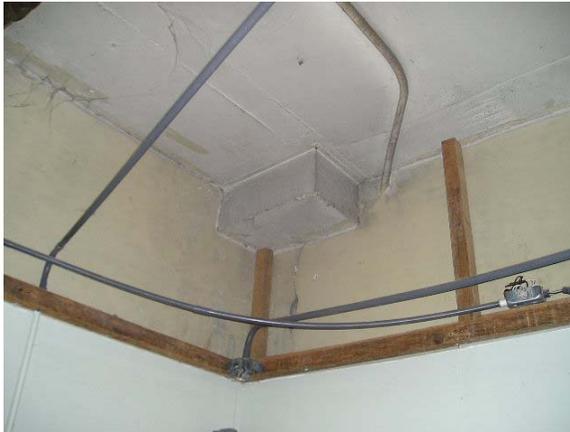
Foto 2- 3

La parte mas vieja es un edificio de tres niveles diseñado en 1965 (Terán, 1973) con una estructura formada por columnas de concreto con capitel, losas planas y muros (Foto 2- 3). Durante el terremoto de 1972, sufrió daños ligeros que posteriormente fueron reparados. Fue reforzado en 1997 como parte de un programa integral de ampliación y reforzamiento del aeropuerto, y actualmente se encuentra en otro proceso similar. En ambas ocasiones se le han adosado a la estructura original muros de corte de concreto, además de otros tipos de refuerzo (Foto 2- 4). Tanto por la relación largo ancho del edificio, así como por su asimetría estructural, debe considerarse como muy irregular en planta para los fines establecidos en el estudio.

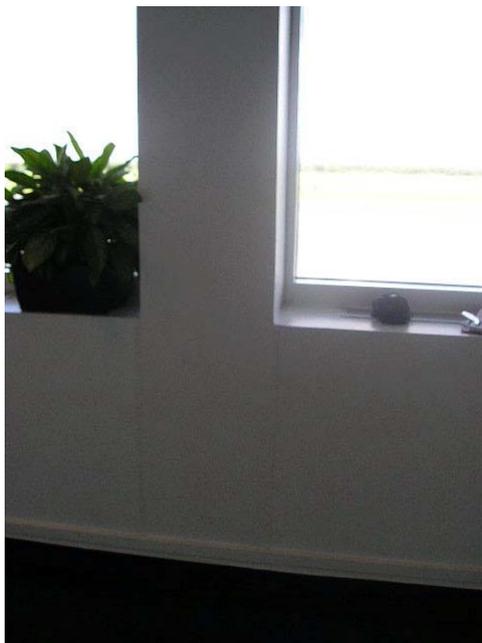
Foto 2- 5

La Primera Etapa de ampliación (construida en 1997) es un edificio regular tanto en planta como elevación de dos niveles. Su estructura se puede tipificar como de marcos de concreto reforzado. Es de destacar que a pesar de que existe separación entre pretilas y columnas en algunos casos el material compresible que se dejó como relleno se ha endurecido. La razón de esto se desconoce, pero es un aspecto que se debe tomar en cuenta debido a que pudiera presentarse efecto de columna corta (Foto 2-5).

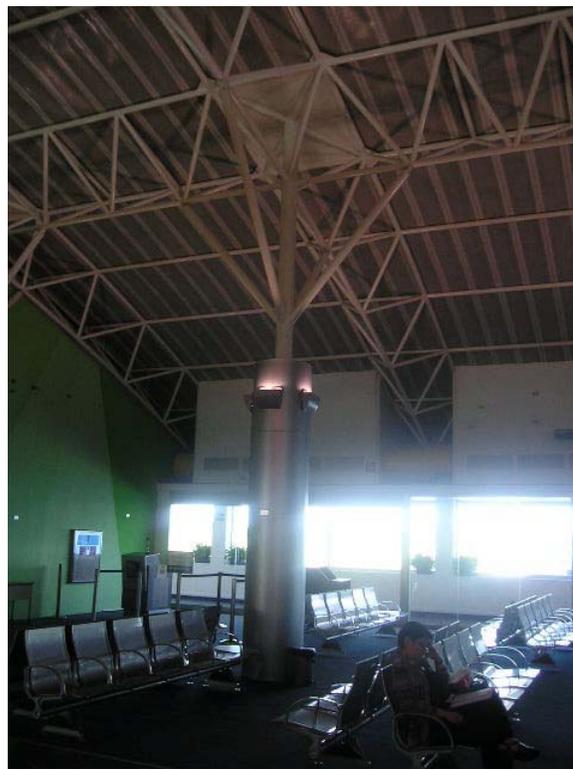
Foto 2- 8

A excepción del edificio original, el cual tiene losa de concreto a nivel de techo, los demás tienen cubierta ligera de lámina metálica, sostenida por armaduras de elementos de acero (Foto 2- 8).

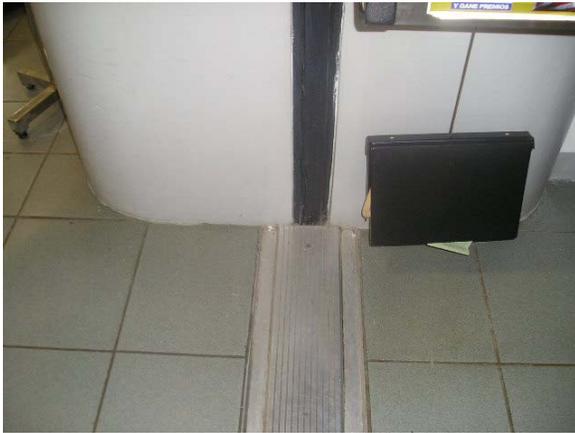
Foto 2- 9

Todos los edificios, inclusive los módulos que componen cada etapa, están separados por medio de juntas (Foto 2- 9). Sin embargo, en algunos casos, a nivel de piso se aprecian muy reducidas (Foto 2-10). Es muy probable que esto solo sea en las baldosas y puede ser que las losas estén adecuadamente separadas, sin embargo, no se debe descartar la posibilidad de que se presenten daños, al menos no estructurales, durante sismos de mediana y alta intensidad debidos al golpeo entre edificios separados.

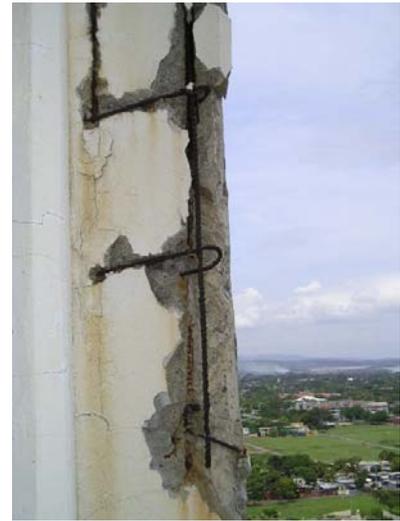
Foto 2- 16

- Pérdida del recubrimiento en algunas de las columnas perimetrales y por consiguiente disminución de la sección transversal del acero de refuerzo tanto longitudinal como transversal producto de la corrosión. Existiendo casos críticos en los que la varilla se ha cortado (Foto 2- 16).
- Daños en columnas a nivel de la unión con la losa (Foto 2- 17).
- Grietas en losa, alrededor de la unión con columna (Foto 2- 18). Este patrón de daño se repite de una forma generalizada (Foto 2- 19) y probablemente aparecieron en el sismo del 72 y han seguido deteriorándose con los sismos posteriores.

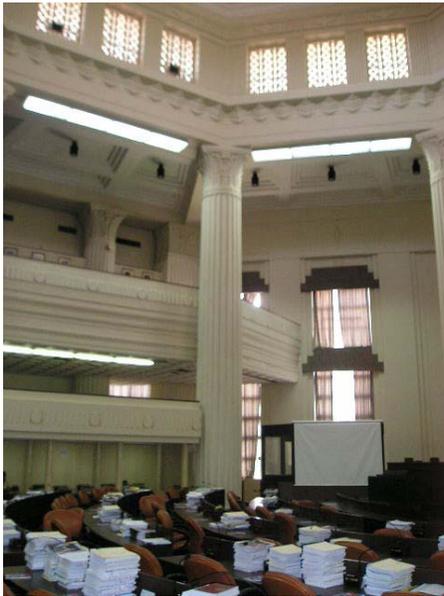
Foto 2- 20

El Plenario de la Asamblea Nacional funciona en un edificio construido en 1938, en el que originalmente radicó el Banco Nacional. Posee dos pisos y un sótano, además de un mezzanine que se le adicionó con posterioridad (Foto 2- 20). Su estructura se puede clasificar como de marcos y muros de concreto, con claros menores a siete metros. Tanto en planta como en elevación posee cierta irregularidad, acentuada por encontrarse en esquina. La estructura sufrió daños ligeros durante los sismos del 23 de diciembre de 1972, los cuales fueron reparados. Los resultados de la inspección indicaron que no fue reforzada.

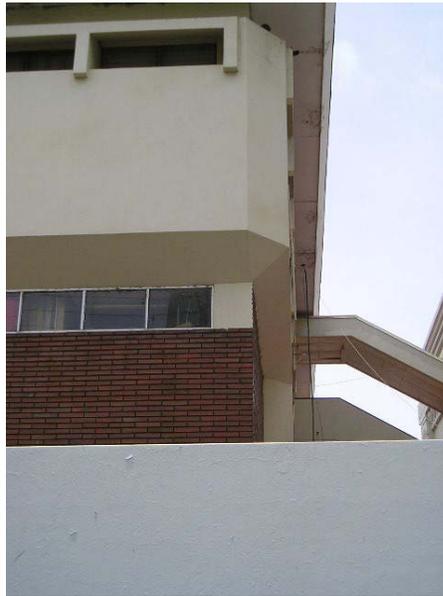
Foto 2- 21

Las oficinas de la Presidencia, Vicepresidencia y Secretarías del Poder Legislativo, radican en un edificio construido en la década de los ochenta del pasado siglo (Foto 2- 21). Se trata de una estructura de tres pisos a base de marcos de concreto y muros (probablemente de concreto), con claros pequeños. En ella se destacan la presencia de columnas cortas (Foto 2- 22).

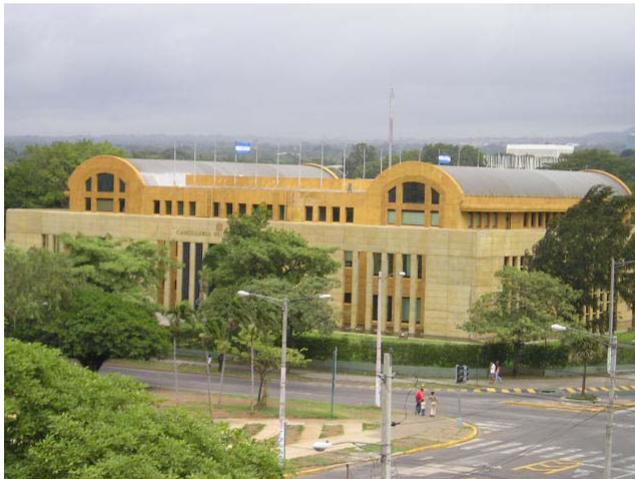
Foto 2- 23

El edificio de la Cancillería de la República (Foto 2- 23) se terminó de construir en el año 2001 y cuenta con tres pisos y un sótano. Su estructura está compuesta por muros y columnas de concreto, a los que se unen vigas metálicas que soportan los entrepisos, conformados por un firme de concreto sobre lámina de acero.

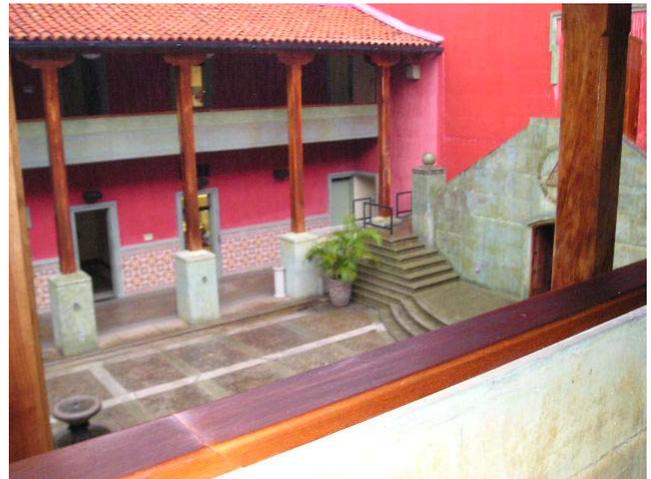
Foto 2- 24

A pesar de poseer una planta rectangular desde el punto de vista arquitectónico, estructuralmente es asimétrica. Posee además patio interno de considerables dimensiones (Foto 2- 24). Estos son elementos que le propician al edificio una respuesta sísmica poco conveniente.

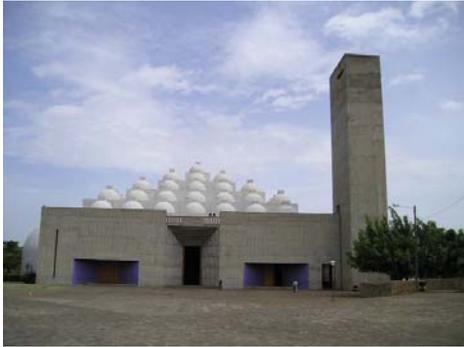
Foto 2- 25

La Catedral de Managua (Foto 2- 25), cuya construcción se culminó en 1993, es una estructura monolítica de concreto reforzado en la cual predominan muros y vigas de gran peralte. Su configuración tanto en planta como elevación se puede considerar como muy irregular. Esto último, sumado a la complejidad de su arquitectura (Foto 2- 26) y a cambios drásticos de las dimensiones de elementos estructurales en los nodos (Foto 2- 27), pueden ser causantes de efectos indeseables ante sollicitaciones sísmicas.

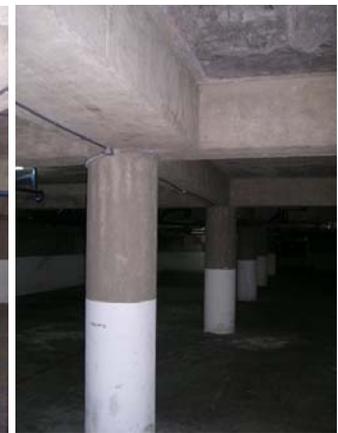
Foto 2- 30

- Excentricidad en uniones de elementos estructurales (Foto 2- 30).
- Presencia de rampas y muros que provocan cambios bruscos de rigidez (Foto 2- 31).
- Columnas de doble altura (Foto 2- 32).

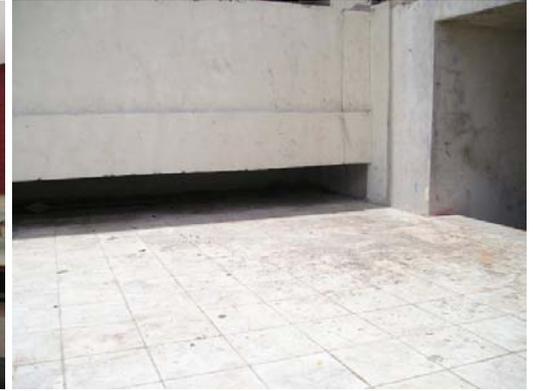
Foto 2- 33

Otro aspecto que se debe tomar en cuenta es que a pesar que en el proyecto se concibió dejar separación entre este edificio y el de estacionamientos (ubicado contiguo a él), durante la construcción de los pisos no se tomó en cuenta esto por lo que puede haber golpeteo (Foto 2- 33).

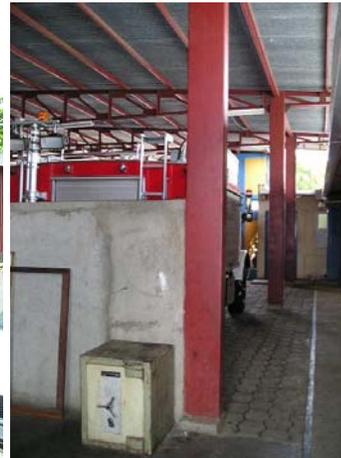
Foto 2- 35

- Muros de mampostería adosados a la estructura principal con posterioridad a la construcción del edificio, que restringen las columnas hasta la mitad de su claro (Foto 2- 35), produciendo diferencias drásticas de rigidez entre ellas.
- Presencia de columnas cortas en dormitorios de bomberos (Foto 2- 36), debido a lo descrito en el punto anterior.
- Deformación y daño excesivo en columnas debida al choque de los vehículos (Foto 2- 37). Es probable que esta columna no tenga ya reservas de resistencia estructural, por lo que la estructura en su conjunto es más vulnerable con la columna en ese estado.
- Daños graves en la estructura debido a la corrosión y escaso mantenimiento (Foto 2- 38).

Urge reparar y reforzar el edificio de bomberos, especialmente las columnas ya que podrían fallar y la cubierta colapsar lo que inhabilitaría este vital servicio en caso de un terremoto. Este punto, sin duda, merece una atención prioritaria de las autoridades con el objeto estar en posibilidad de atender la emergencia que se presentará luego de eventos sísmico de mediana y gran magnitud.

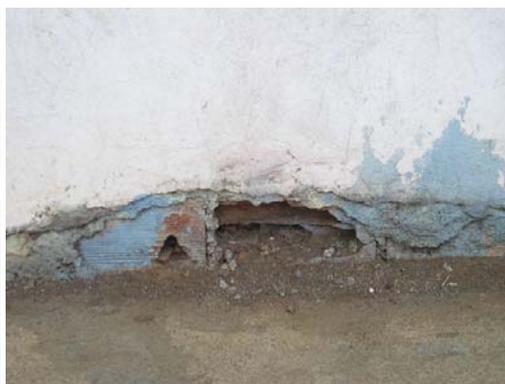
Foto 2- 40

En los tres casos existen problemas de columna corta (Foto 2- 39). Además, el edificio que alberga las oficinas de finanzas y el Puesto de Mando presenta deterioro de la mampostería en la base, a la altura de la banqueta (Foto 2- 40). Una de las paredes exteriores de este mismo edificio, presenta grietas verticales de diferentes espesores, destacándose una que supera el milímetro y que indica una aparente separación con el muro ortogonal que se le une (Foto 2- 41).

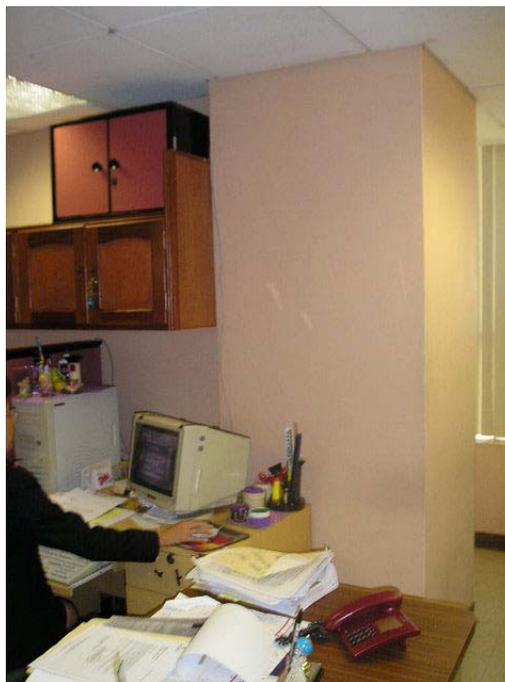
Foto 2- 43

Originalmente fue una estructura de concreto con losa de tipo reticular, pero en el año 97 se reforzó mediante la adición de muros de corte en ambos sentidos y encamisado de las columnas de concreto (Foto 2- 43); construcción de vigas de acople entre los muros de corte longitudinales, adición de vigas de borde y de una sobrelosa de concreto reforzado en todos los niveles la cual sirve como un diafragma que une a todos los elementos estructurales.

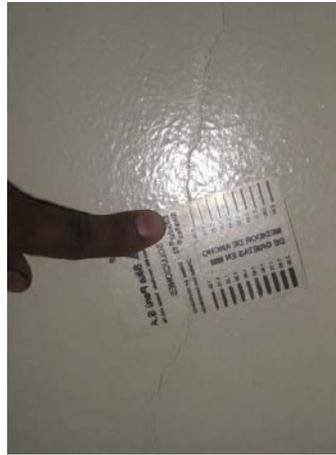
Foto 2- 45

- Al centro del cubo de elevadores se aprecia una grieta vertical de aproximadamente 0.1 mm (Foto 2- 45) que sigue este mismo patrón desde el noveno al primer nivel. Según el personal de mantenimiento esta grieta se resana periódicamente pero siempre vuelve a aparecer.

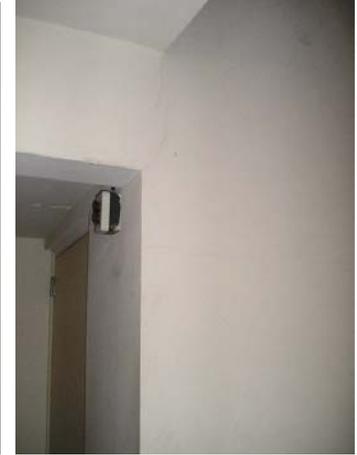
Foto 2- 46

- Se repite en todos los niveles una grieta de aproximadamente 0.3 mm y que corre desde la esquina superior del vano de puerta, ubicado junto al cajón de las escaleras centrales, hasta el entrepiso (Foto 2- 46).

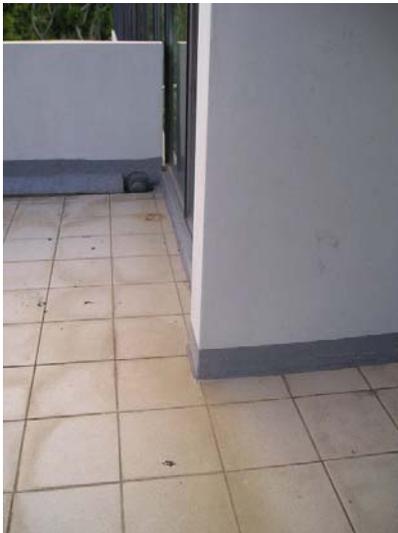
Foto 2- 47

- No existe separación entre la torre y las alas del edificio (Foto 2- 47).
- El piso de la azotea, de las alas del edificio, presenta múltiples grietas longitudinales (Foto 2- 48), las cuales pudieran ser el reflejo de fisuras en la losa.

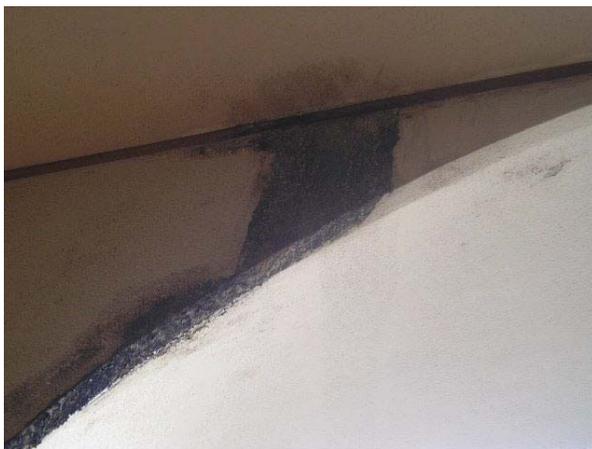
Foto 2- 53

A causa de los sismos de 1972 tuvo agrietamiento en las columnas del primer nivel así como en las losas de varios pisos, las cuales no tuvieron capacidad suficiente para transmitir las fuerzas sísmicas a los núcleos (Del Valle, 1973). Luego de esto la estructura fue reparada y se ocupó de nuevo rápidamente; sin embargo, no ha sido reforzada. En la actualidad presenta, en algunos de los elementos de fachada, pérdida de recubrimiento y corrosión del refuerzo (Foto 2- 52). Además de esto, en algunos sectores del edificio existe humedad constante, la que puede traer como consecuencia deterioro de los elementos

estructurales (Foto 2- 53). En el sótano existe una estructura metálica, anexada al edificio posterior a su construcción, que presenta signos de corrosión muy avanzada (Foto 2- 54).

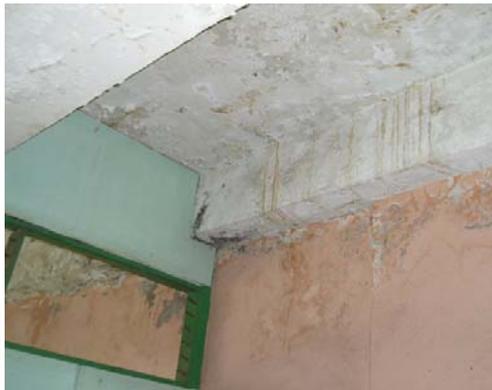
Foto 2- 58

- Degradación debido a la humedad (Foto 2- 58).
- Grietas generalizadas en paredes (Foto 2- 59).
- Grietas en elementos estructurales reparados inadecuadamente que con el tiempo han vuelto a aparecer (Foto 2- 60).
- Fisuras en losa de entrepiso (Foto 2- 61).
- Secciones variables en elementos debido al parecer a reparaciones en las cuales se aumentaron en algunas partes (Foto 2- 62).

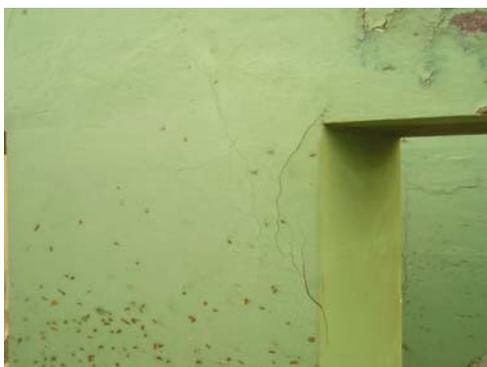
Foto 2- 60

Durante el terremoto de 1972 sufrió daños severos los cuales, al parecer, fueron mal reparados, tal como se pudo inferir de la inspección. La estructura no ha sido reforzada y en la actualidad presenta daños.

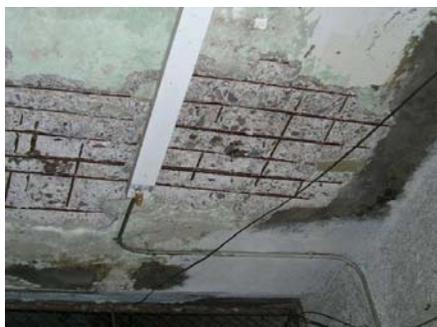
Foto 2- 64

- Pérdida de recubrimiento y corrosión del refuerzo, con pérdida de la sección del mismo en losas y graderías (Foto 2- 64). Este daño es generalizado en todo el estadio.
- Elementos de concreto que fueron construidos sin un correcto vibrado, lo que trajo como consecuencia oquedades en los mismos (Foto 2- 65).
- Muros que restringen columnas hasta la mitad de su altura (Foto 2- 66).
- Columnas cortas en fachada (Foto 2- 67).
- Discontinuidad entre elementos estructurales (Foto 2- 68).
- Daños inadecuadamente reparados.

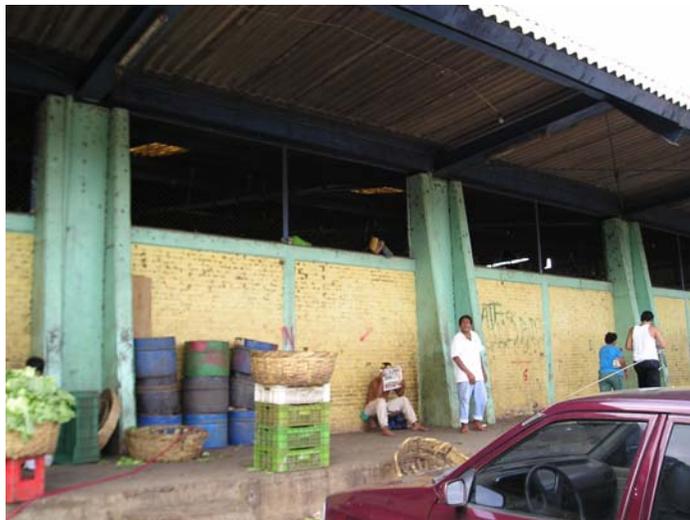
Foto 2- 71

Las paredes exteriores de mampostería están unidas a las columnas hasta más de la mitad de su altura, dando la posibilidad de que se presente el efecto de columna corta (Foto 2- 71).

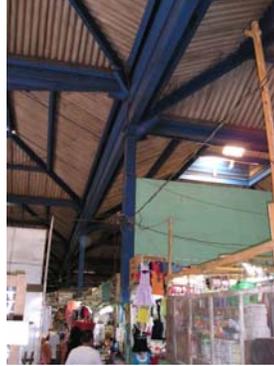
Foto 2- 73

- Columnas muy deterioradas producto de la corrosión (Foto 2- 72).
- Muros y losas adosados a columnas (Foto 2- 73).
- Diferencia en altura de columnas (Foto 2- 74).

Los dos últimos aspectos pueden provocar concentraciones de esfuerzos que incrementan la posibilidad de fallas locales.

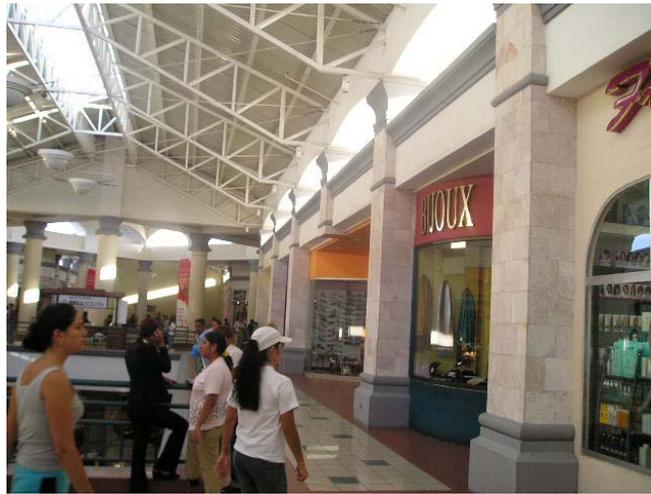
Foto 2- 79

Un aspecto a destacar es la discontinuidad de elementos (columnas) en el segundo piso de la segunda etapa (Foto 2- 79).

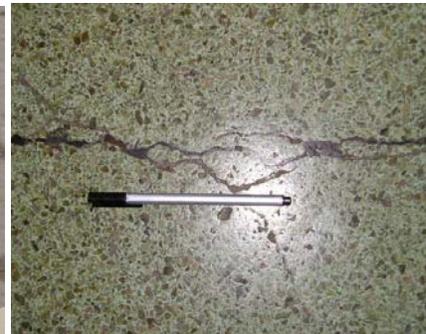
Foto 2- 84

En la actualidad el inmueble presenta grietas en entrepisos (Foto 2- 83 y Foto 2- 84). Además en el sótano se aprecia deterioro del concreto producido por la humedad (Foto 2- 85).

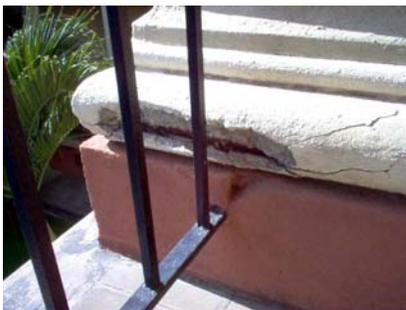
Foto 2- 90

- Cambios en el uso, lo que se traduce en cargas adicionales en biblioteca (Foto 2- 89) y archivos en el segundo piso, además de oficinas en azotea.
- Comienzan a aparecer señas de deterioro en columnas (Foto 2- 90).
- Defectos en la fijación de los contravientos durante la construcción (Foto 2- 91)

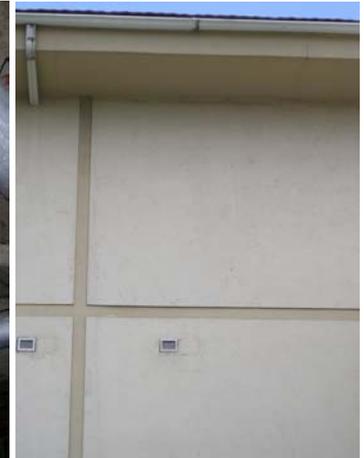
Foto 2- 94

Durante la inspección se pudieron apreciar varias grietas en los muros exteriores del inmueble (Foto 2- 94). Además, es necesario resaltar, que a pesar de que se dejó separación entre el edificio y los

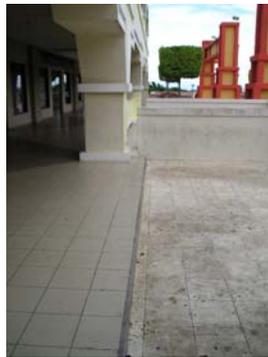
Foto 2- 95

construidos a su alrededor (Plaza Maya y Centro de Convenciones), los pisos se construyeron sin tomar en cuenta este detalle (Foto 2- 95 y Foto 2- 96), lo que podría traer problemas a la hora de una excitación sísmica.

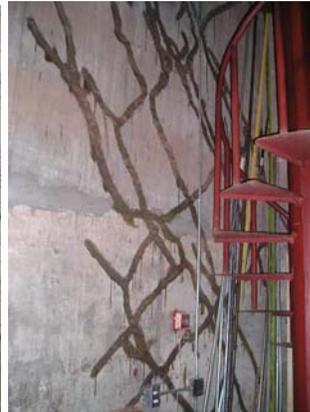
Foto 2- 103

El edificio logró sobrevivir al terremoto de 1972 con daños ligeros que fueron reparados en su momento. En la actualidad se aprecian algunos vestigios de esas reparaciones como inyecciones epóxicas en elementos de concreto (Foto 2- 103). Sin embargo, la estructura no fue reforzada, o al menos no se tiene conocimiento de ello.

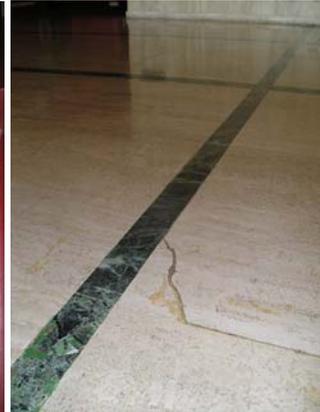
Foto 2- 104

- Grietas con espesor entre 0.4 mm y 0.6 mm siguiendo un patrón en "X" en muro de tramoya. Al parecer estas grietas han sido resanadas en el pasado pero han vuelto a aparecer.
- Grietas en diagonal en muros interiores del edificio con espesor entre 0.5 mm y 0.6 mm.
- Grietas en unión de losa con muro en ambos elementos.
- Grietas en piso de lobby (Foto 2- 104).

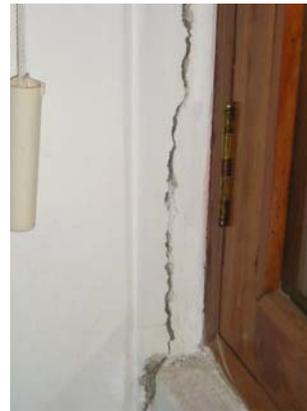
Foto 2- 106

A pesar de que al parecer entre los dos módulos que componen el edificio se dejó separación, no consideramos que sea la necesaria para evitar golpeteo entre ellos. En la actualidad ya se observan consecuencias de esto (Foto 2- 106), las cuales fueron confirmadas en las entrevistas realizadas a los ocupantes.

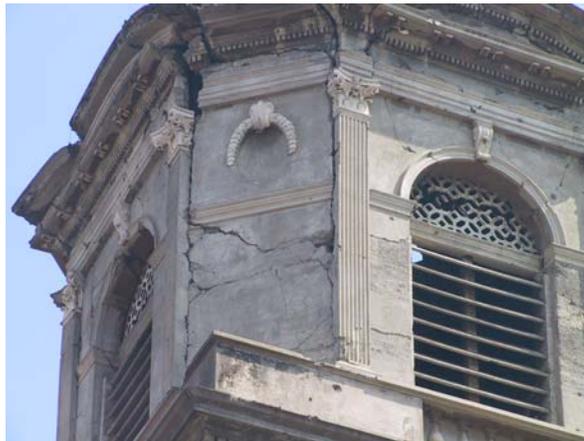
Foto 2- 110

Se encuentra muy dañada por el sismo del 72 y con gran deterioro. Su resistencia sísmica es casi nula y es muy probable que colapse por completo aún ante sismos de mediana intensidad.

Es necesario hacer algo con la vieja catedral ya que no resistirá un sismo de mediana intensidad. El valor que tiene para la ciudad es incalculable, y su pérdida total será muy lamentable y será un duro golpe emotivo para la población.
